## إعلان عن بيع منقولات (سفينة) بالمزاد العلني

## تقرير معاينة فنية للسفينة إم. تي. "بيتوماكس" – "M.T. BITUMAX"

IMO: 9509334

## **INSPECTION REPORT**

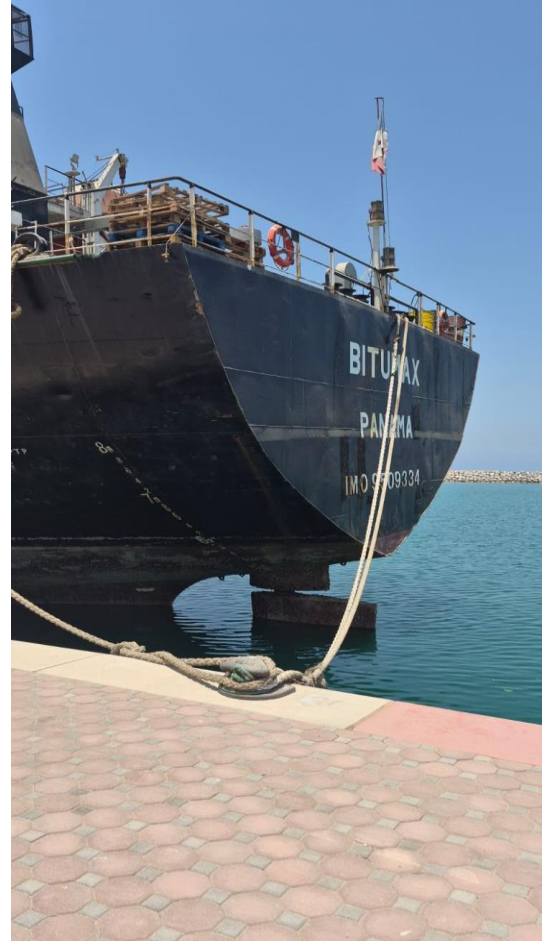
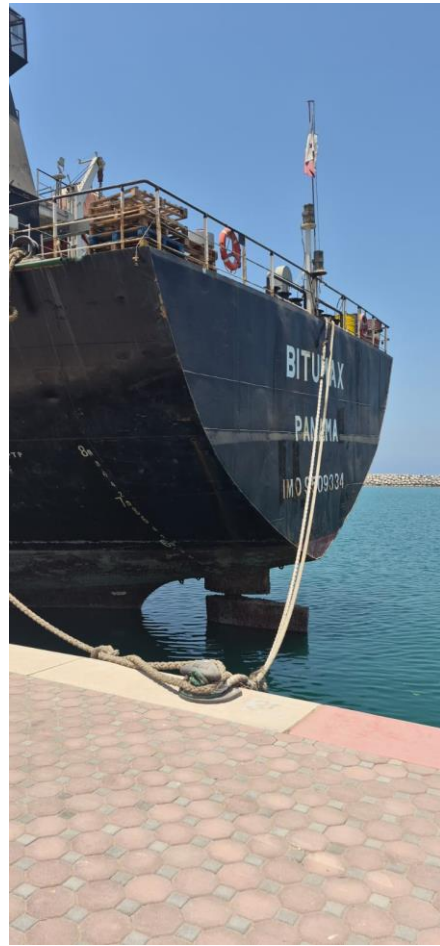
الصورة 2: مؤخرة السفينة

ألواح هيكل السفينة في حالة جيدة جدًا بشكل عام، مع وجود بعض الانبعاجات الطفيفة في المؤخرة، علمًا بأن السفينة خضعت مؤخرًا للإصلاح الجاف في أغسطس 2023.

**Hull (Double hull):** The hull shell plates in a very good condition with slight small dents aft as the vessel was recently docked on Aug, 2023. Repaired /Replace as per UTG

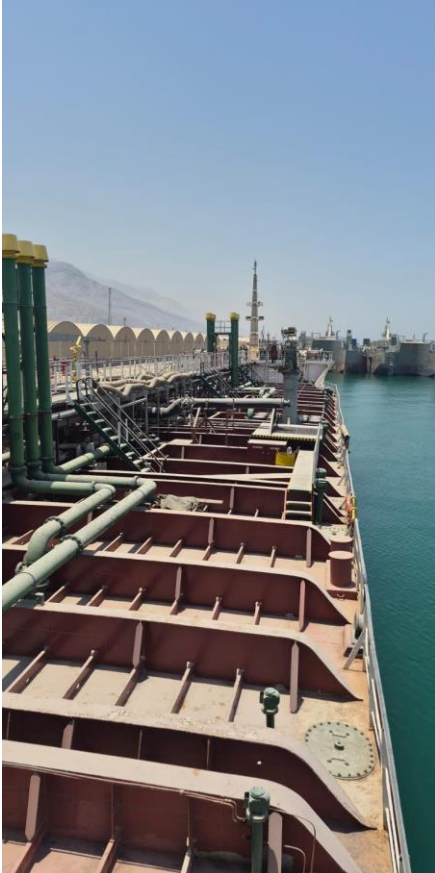
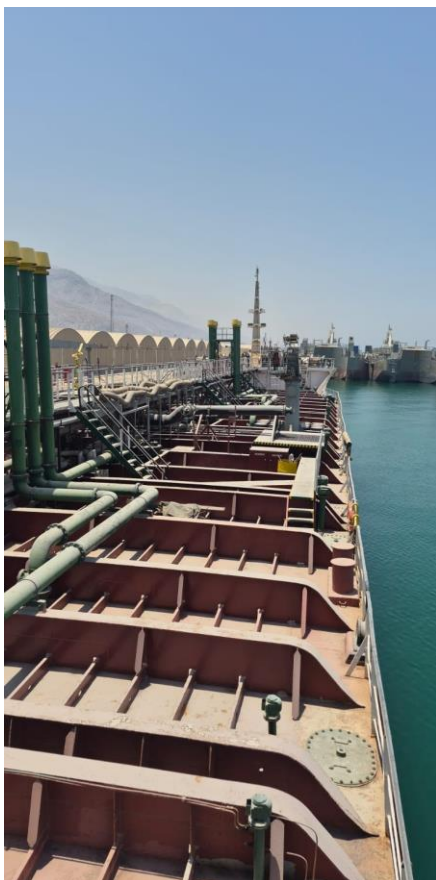
الصورة 7: السطح الرئيسي

ألواح السطح الرئيسي في المقدمة والمؤخرة، ونقاط التثبيت (Bits)، وممرات المشي، وأغطية الصهاريح، والدرازينات، والأدراج، وسلم الصعود، وأوناش الإرساء (Mooring Winches)، وحبال الإرساء، وأنابيب تهوية الصهاريح، وخطوط أنابيب الشحن وصماماتها، والونش (Windlass)، في حالة جيدة.

**Main deck plates fore and aft side plates, bits, cat walk, tank covers, all rails, stairs, gang way, mooring winches, ropes, tank vent pipes, cargo pipe lines and valves, windlass, both anchors, is in good condition**

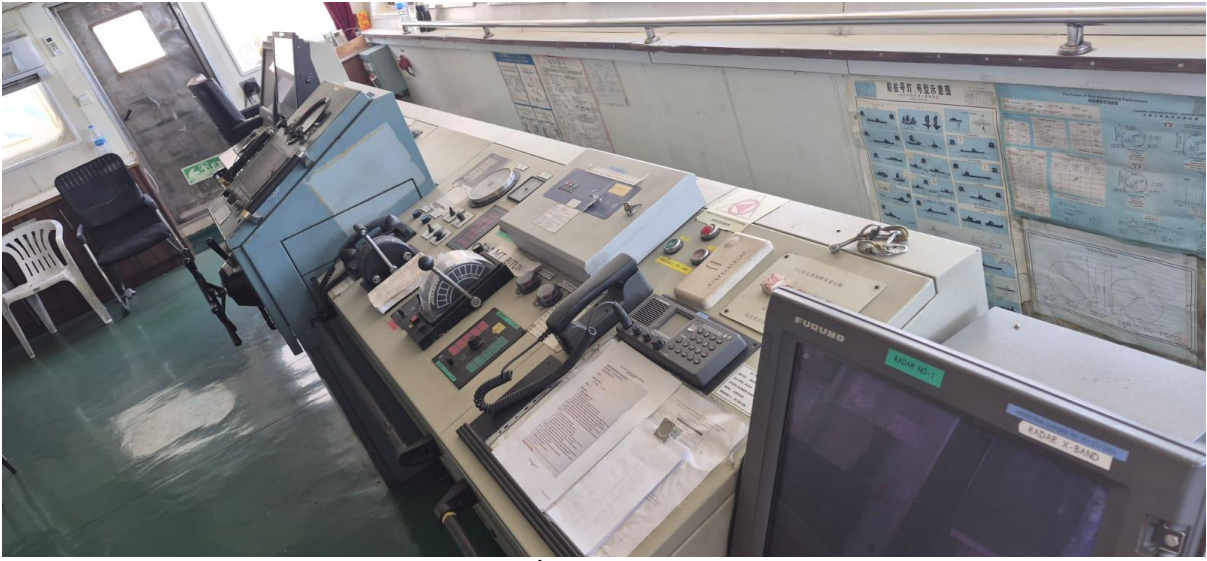
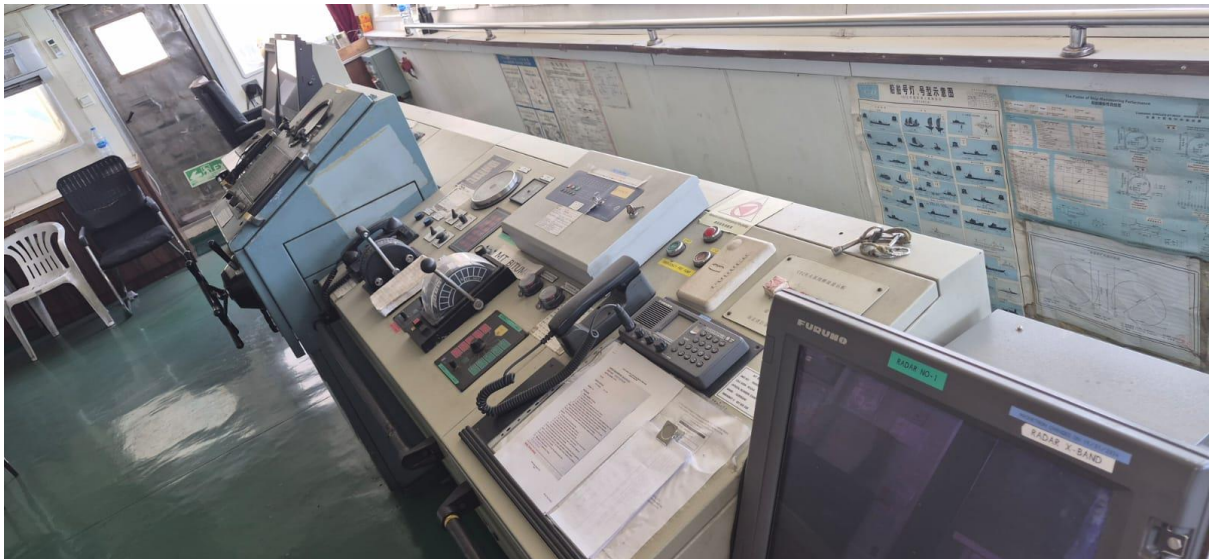
الصورة 9: وحدة التحكم في المناورة

جسر القيادة مُجهّز بكامل معدات الملاحة اللازمة للإبحار في مناطق الملاحة غير المحدودة، ومطابق للمتطلبات الدولية ذات الصلة

**Bridge is equipped with all navigation equipment for oversea unlimited navigational areas and according to the international lows, are sounds in a very good condition**

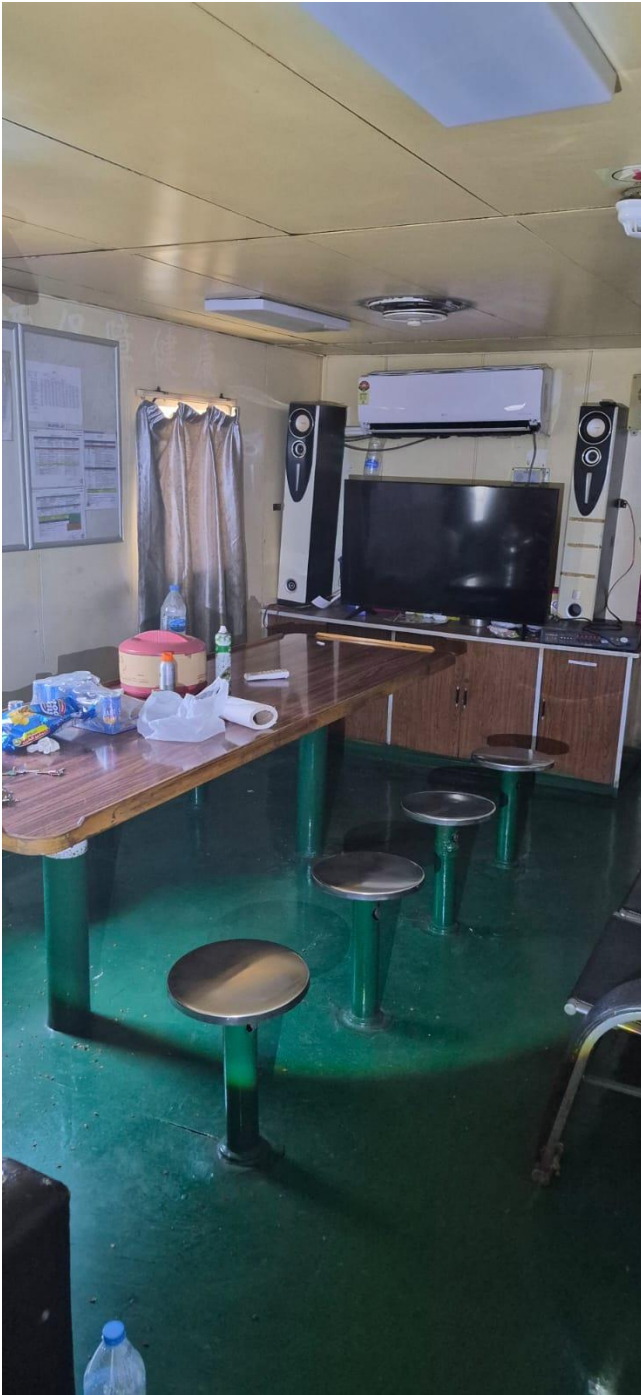
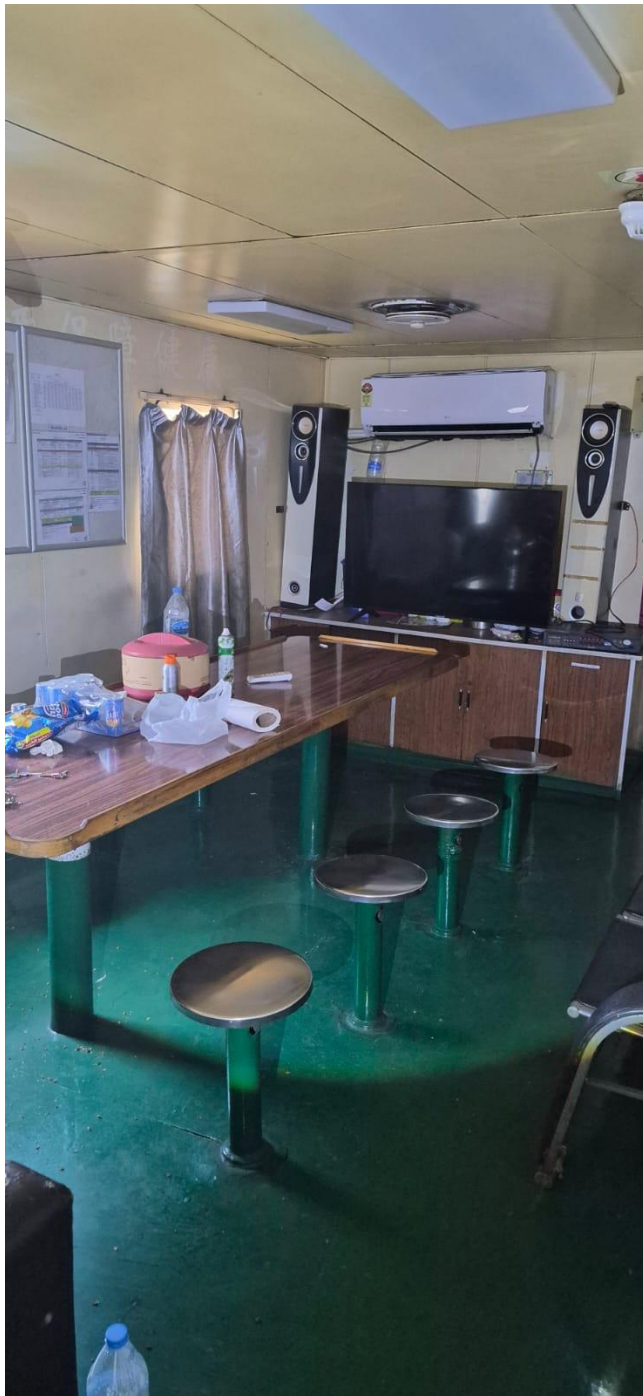
الصورة 12: غرفة طعام الطاقم

- البنية العلوية في حالة مقبولة بصرًا.
- جميع الكبائن في حالة مقبولة، مع الحاجة لإصلاحات نجارة طفيفة.
- دورات المياه والحمامات: حالة مقبولة.
- صالات طعام الضباط والطاقم: حالة جيدة.

- Superstructure is visually in fair condition
- All Cabins are fair, small minor carpentry repairs required
- Toilets & Bathrooms: Fair
- Officers & Crew mess rooms: good

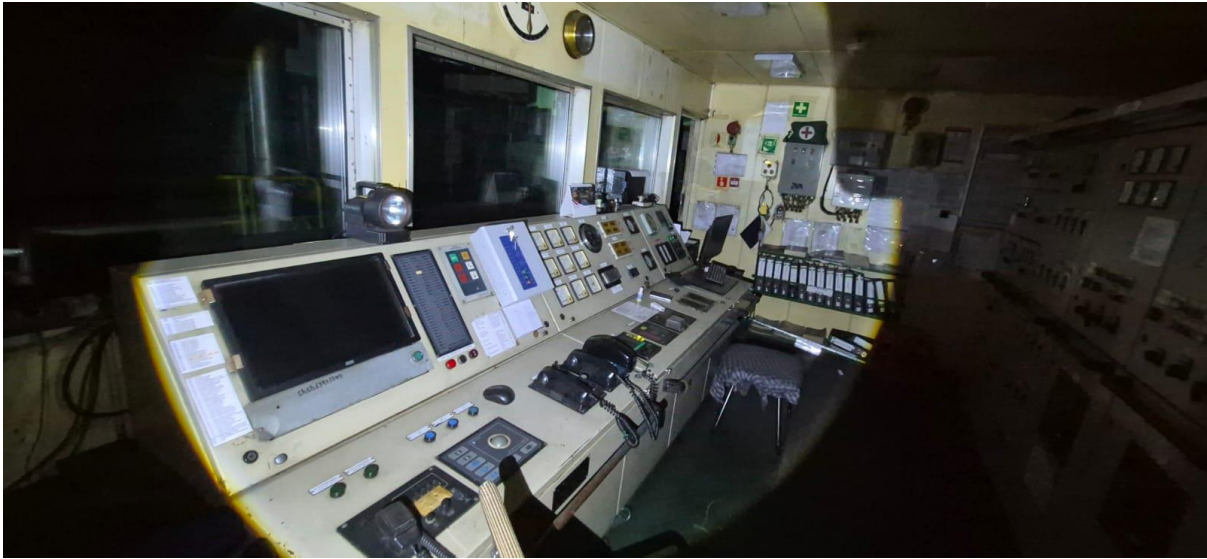
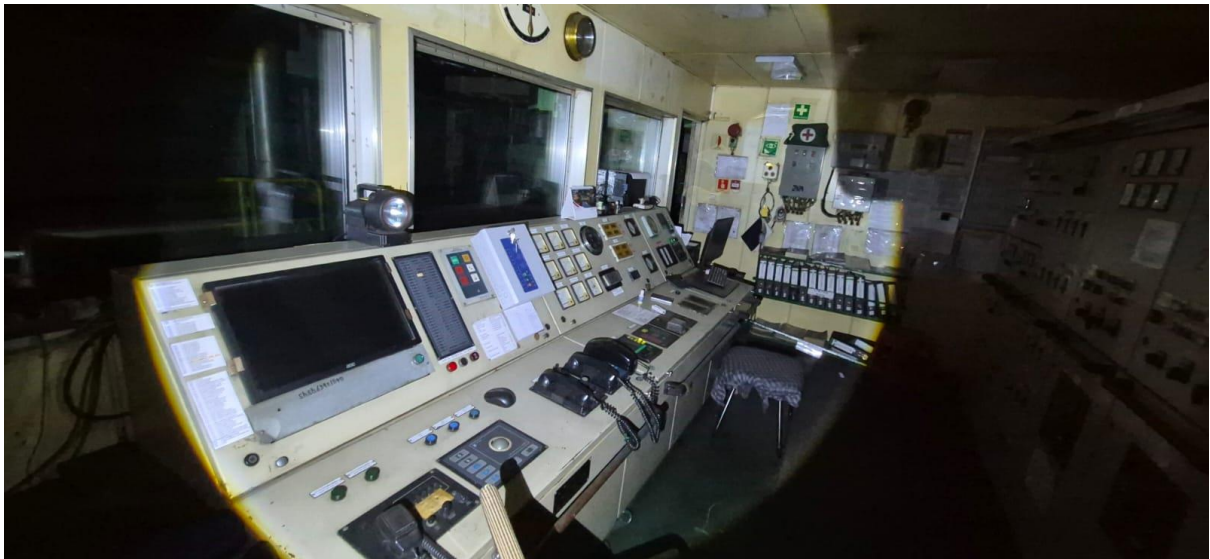
الصورة 20: غرفة التحكم في غرفة الماكينات

غرفة التحكم منظمة بشكل جيد، ولوحة التوزيع الكهربائية الرئيسية وملحقاتها، وكونسول التحكم بالمحرك الرئيسي وجميع المؤشرات (Gauges) بحالة جيدة.

**Control room is well organized, electrical main switchboard and accessories, main engine control console and all gauges sounds good.**

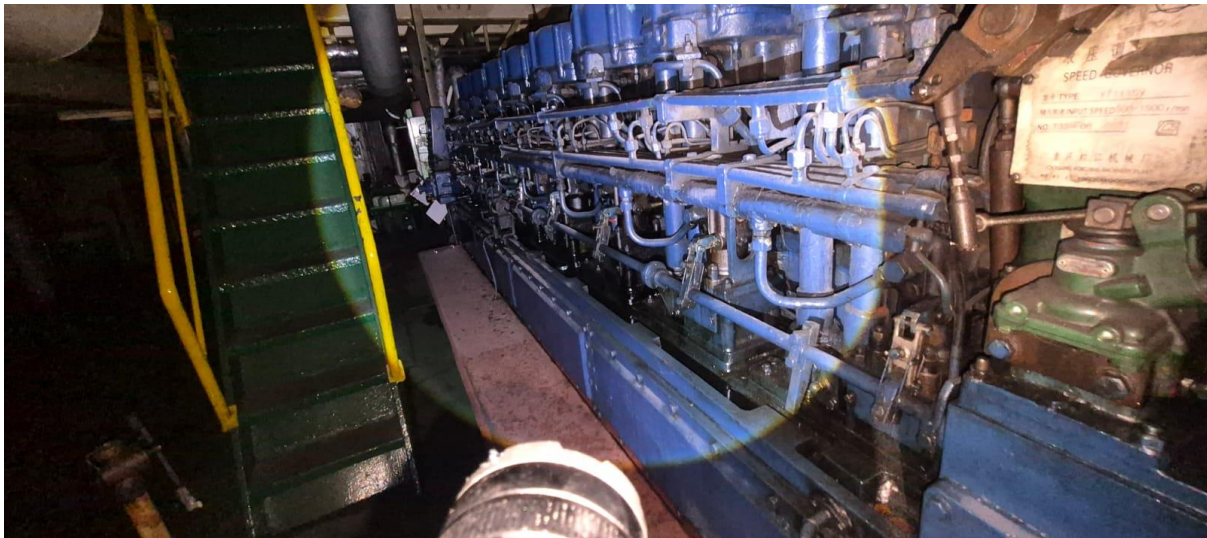
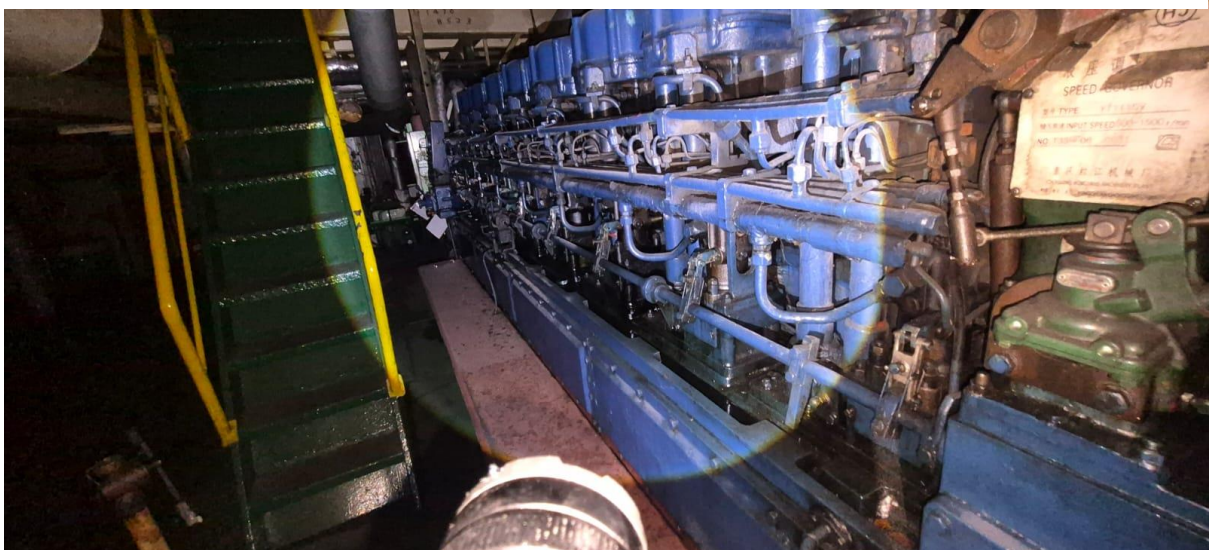
الصورة 21: المحرك الرئيسي

تمت المعاينة لجميع المضخات والأنابيب والمبردات ونظام الهواء البادئ (Air Starting) ونظام الزيت ونظام الوقود وكافة الملحقات ذات الصلة في حالة جيدة ومطلية بشكل سليم.

Visually inspected, all related pumps, piping's, coolers, air starting system, oil system fuel system and all related accessories are good and well painted

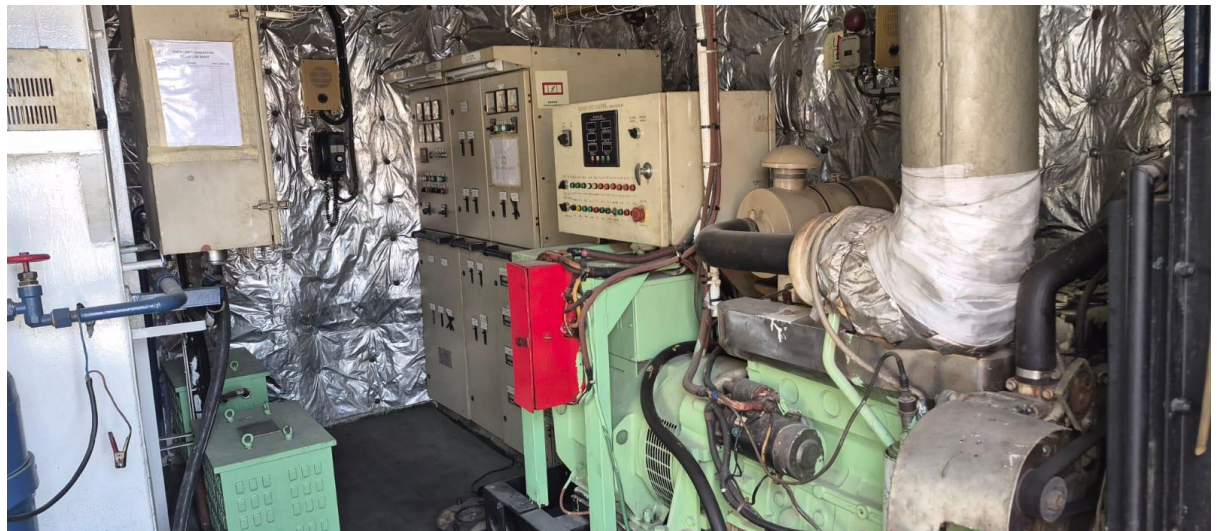
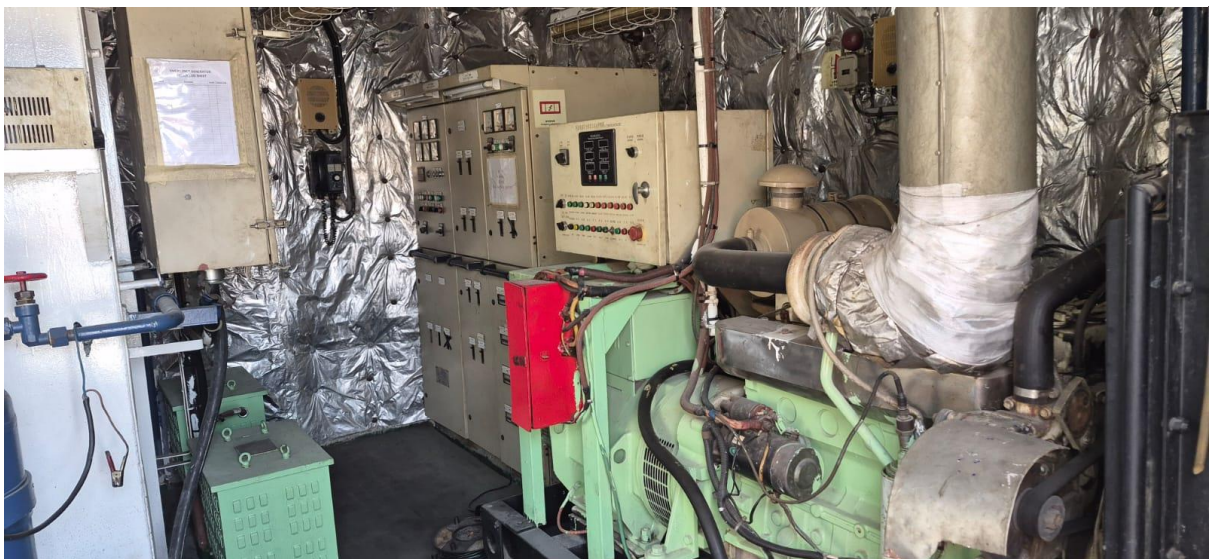
الصورة 27: غرفة مولد الطوارئ بقوة 60 كيلوات

مولد الطوارئ مع لوحة التوزيع الكهربائية وكافة الملحقات ذات الصلة في حالة جيدة جدًا.

Emergency generator with switch board and all related accessories in a very good condition.

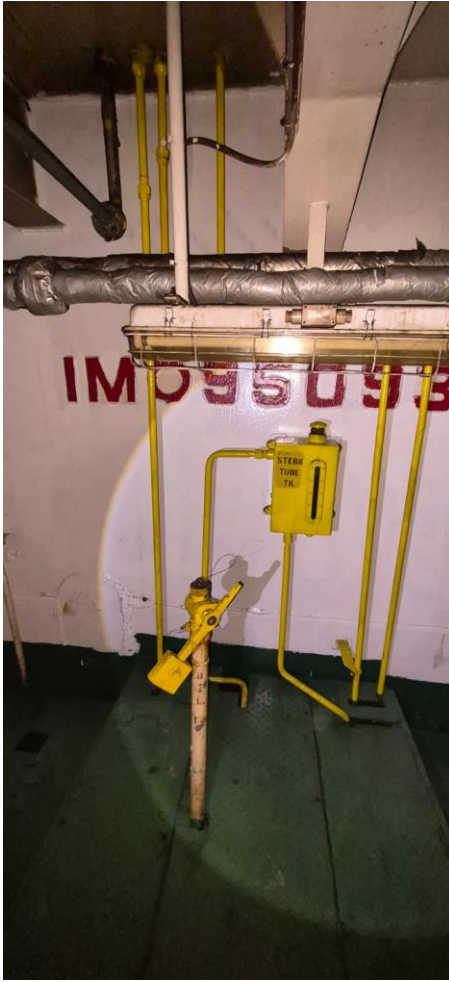
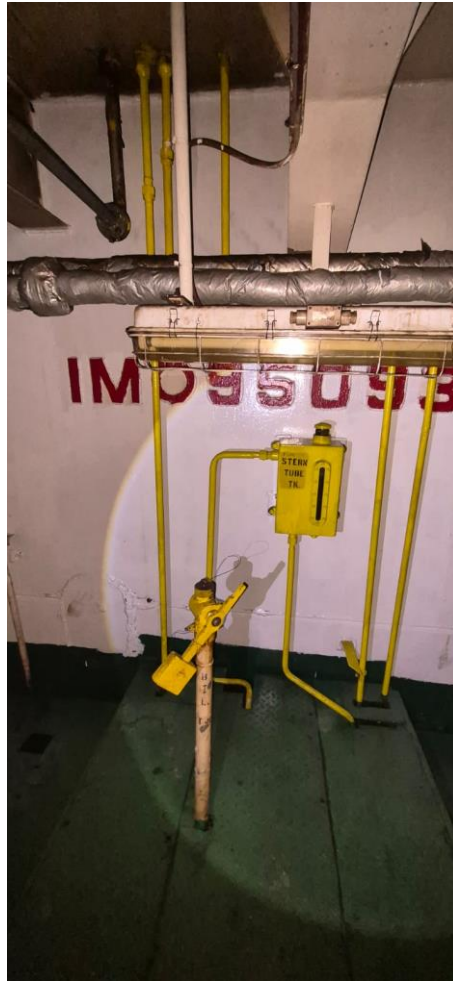
الصورة 29: خزان مانع التسرب لأنبوب المؤخرة

تمت صيانة الدفة وعمود الدفع خلال آخر إصلاح جاف وفق متطلبات الهيئة المصنِّفة، ولا توجد أي مؤشرات على تسرب حلقات الإحكام (Simplex Seals).

Tail shaft was maintained last dry dock as per the class requirement, there is no indication for simplex seals leakage

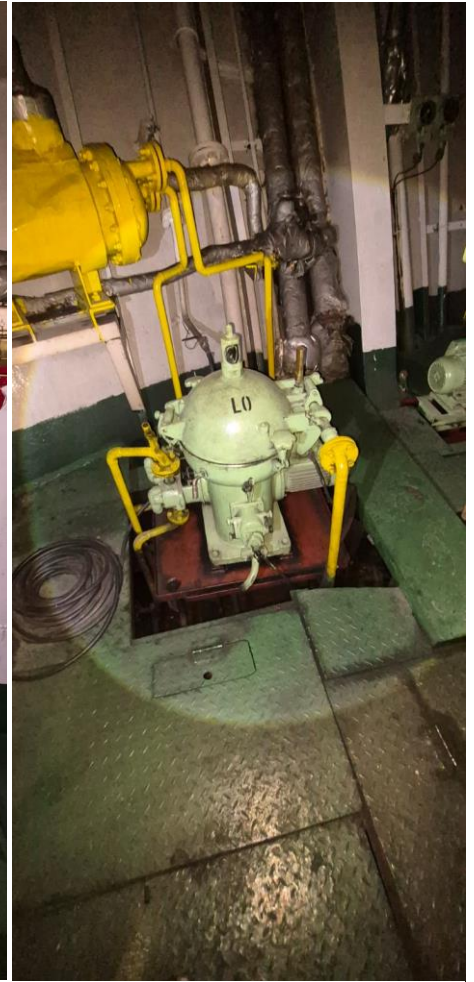
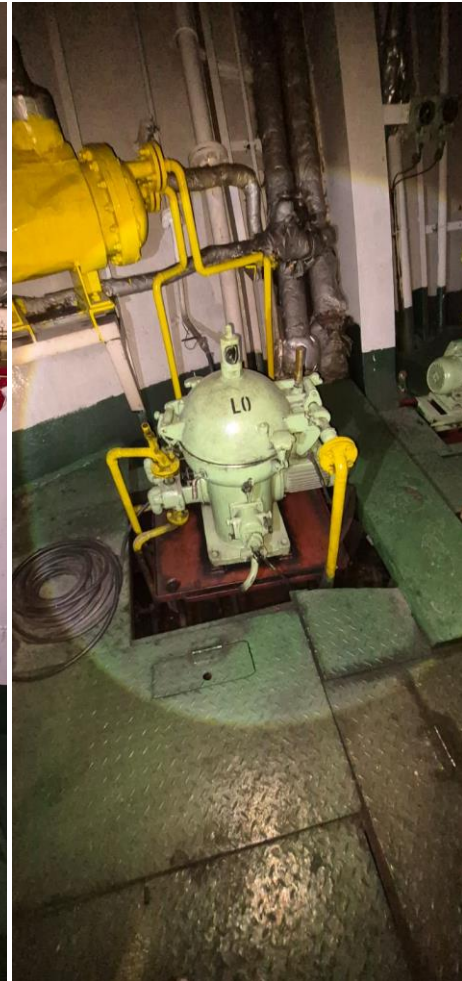
الصورة 30: جهاز تنقية زيت التزيت

فاصل المياه الزيتية للسنتينة ومحطة معالجة الصرف الصحي وخزان التجميع، وأجهزة تنقية زيت الماكينة ووقود اديزل و الوقود الثقيل (Purifiers/Clarifier)، وأنظمة الضغط الهوائي للمياه العذبة ومياه البحر، وضغط هواء البدء وأنابيبه وخزانات الهواء عالي الضغط، ومآخذ مياه البحر (Sea Chests)، وكافة أنواع الصمامات والمضخات، وصهاريج وقود الديزل، وأسطح الصهاريج، والإنارة، وورشة العمل ومعدات، جميعها في حالة جيدة، كما أن أرضية حوض السفينة (Bilge) نظيفة ومرتبطة وجافة.

Oily Water separator, sewage treatment plant & holding tank, fuel oil purifiers, diesel oil purifier, lubricating oil purifier, clarifier, Fresh water and sea water hydrophore systems Starting, starting air compressor, piping, high pressure air reservoirs, sea chests, all types of valves, pumps, Fuel & Diesel oil tanks, tank tops. lights, workshop and equipment all in good condition, bilge floor is clean, tidy and dry,

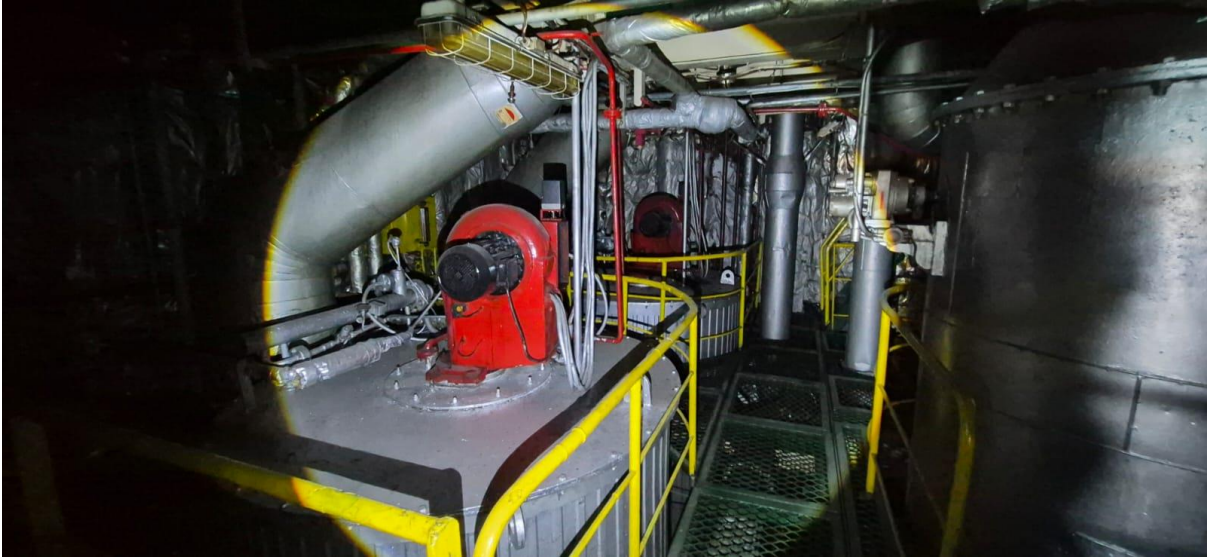
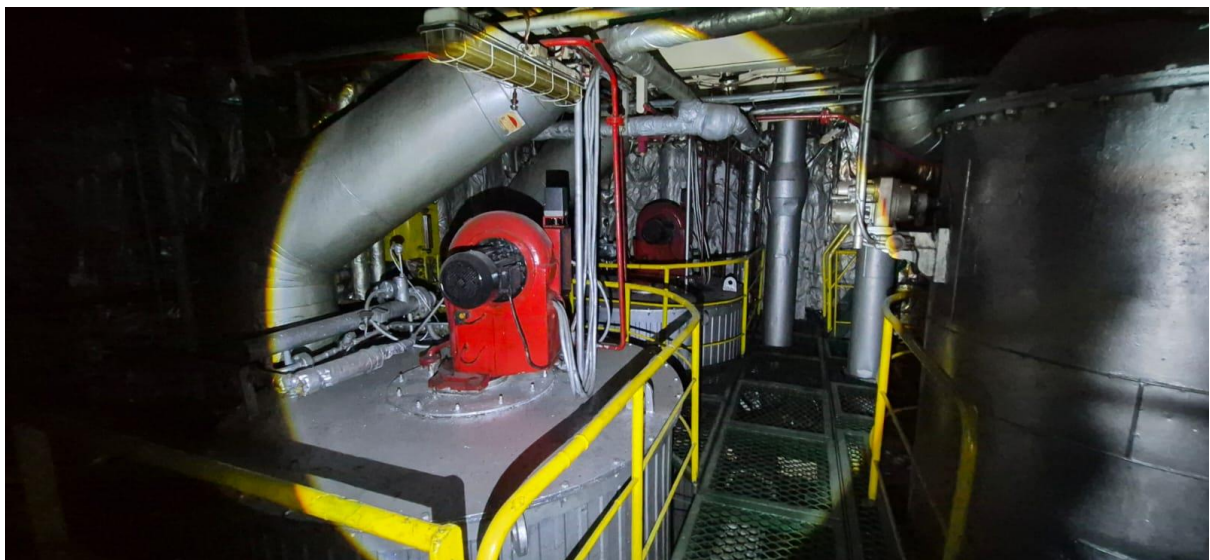
الصورة 33: غلاية الزيت الحراري

توجد غلايتين متماثلتين لتسخين الزيت الحراري، مع مضختي تدوير للزيت الحراري، وملفات تسخين لصهاريج الشحن، وعزل لأنابيب الزيت الحراري، بالإضافة إلى مضختي شحن تعملان بمحرك ديزل، وجميعها خالية من أي تلف أو تسرب.

Two similar thermo oil heating boilers with two thermal oil circulating pumps, cargo tanks heating coils, thermal oil piping insulation, two diesel driven cargo pumps were installed and free from damage or leakage.

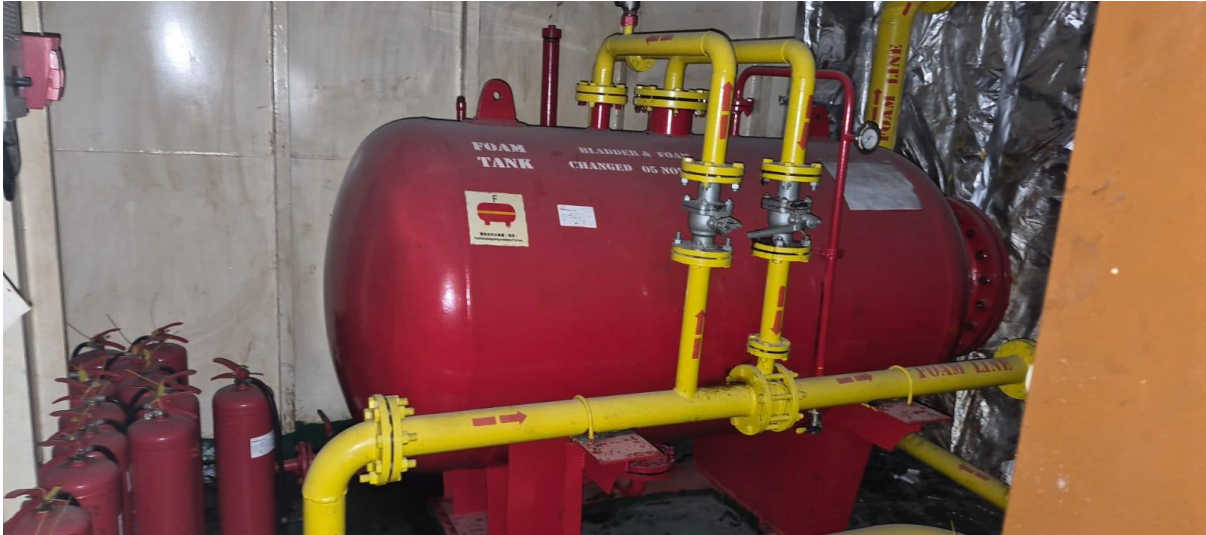
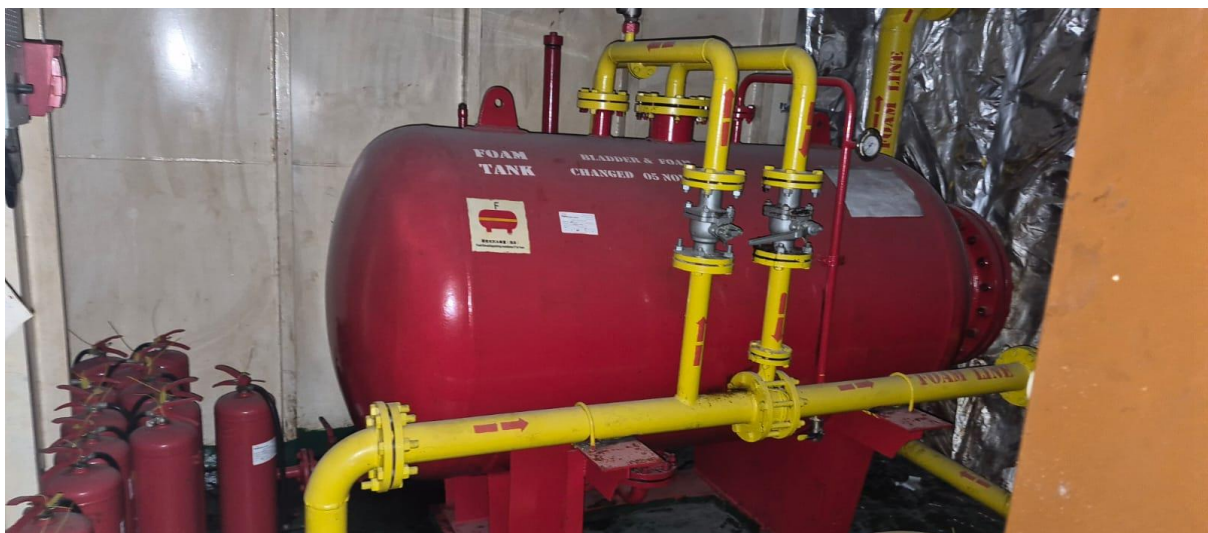
الصورة 38: خزان رغوة إطفاء الحريق

شبكة أنابيب الإطفاء الرئيسية، والحنفيات، والصمامات، والخراطيم، والفوهات، ووصلة الإطفاء الدولية للرصيف، ونظام إطفاء الرغوة الثابت، وصمامات الاغلاق السريع، وترتيبات إيقاف التهوية عن بُعد، وطفائيات الحريق المحمولة، جميعها مطابقة لمخطط مكافحة الحريق وفي حالة جيدة. كما أن كاشفات

Fire main piping, Hydrants, valves, hoses and nozzles & international fire shore connections, fixed fire extinguishing foam system, quick closing valves, remote shut off ventilation shut down arrangements portable fire extinguishers matching the fire control plan in good condition, smoke and heat detectors manual call points, fire alarm panel fire men outfit breathing apparatus, emergency escape breathing devices in place in good condition, structural fire doors, self-closing mechanism , fire dampers, ventilation closure are in satisfactory condition and due for servicing

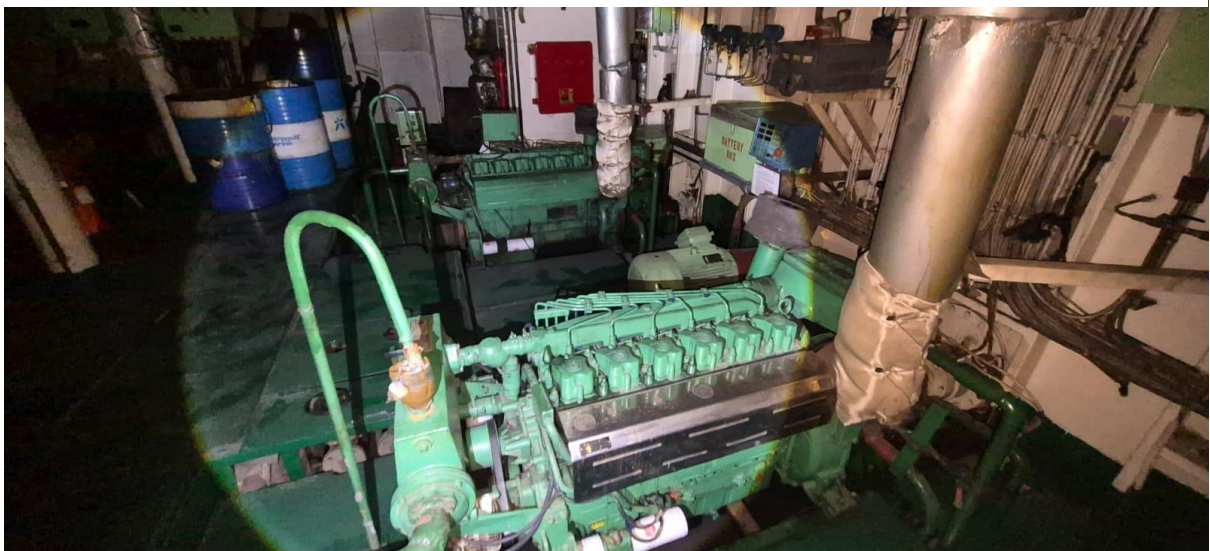
الصورة 26: مولدان رئيسيان بقوة 250 كيلوات

المولدان الرئيسيان في حالة جيدة، ويبدو أنهما خضعا لصيانة حديثة.

Two main Generators in good condition, appears they are maintained recently
